リーダライタ内蔵 I/F ボード  
ファームウェアバージョンアップツール  
使用方法

発行日 2022 年 11 月 28 日  
Ver 1.02

**タカヤ株式会社**

マニュアル番号 : TDR-MNL-IFBVerUPToolV102-102

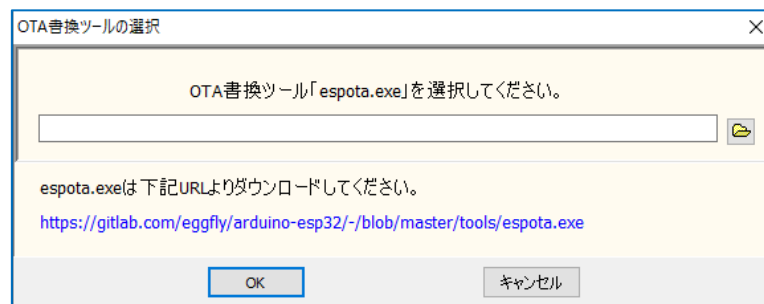
<初回起動時／「espota.exe」未選択の場合>

「espota.exe」を選択、設定する画面が表示されます。

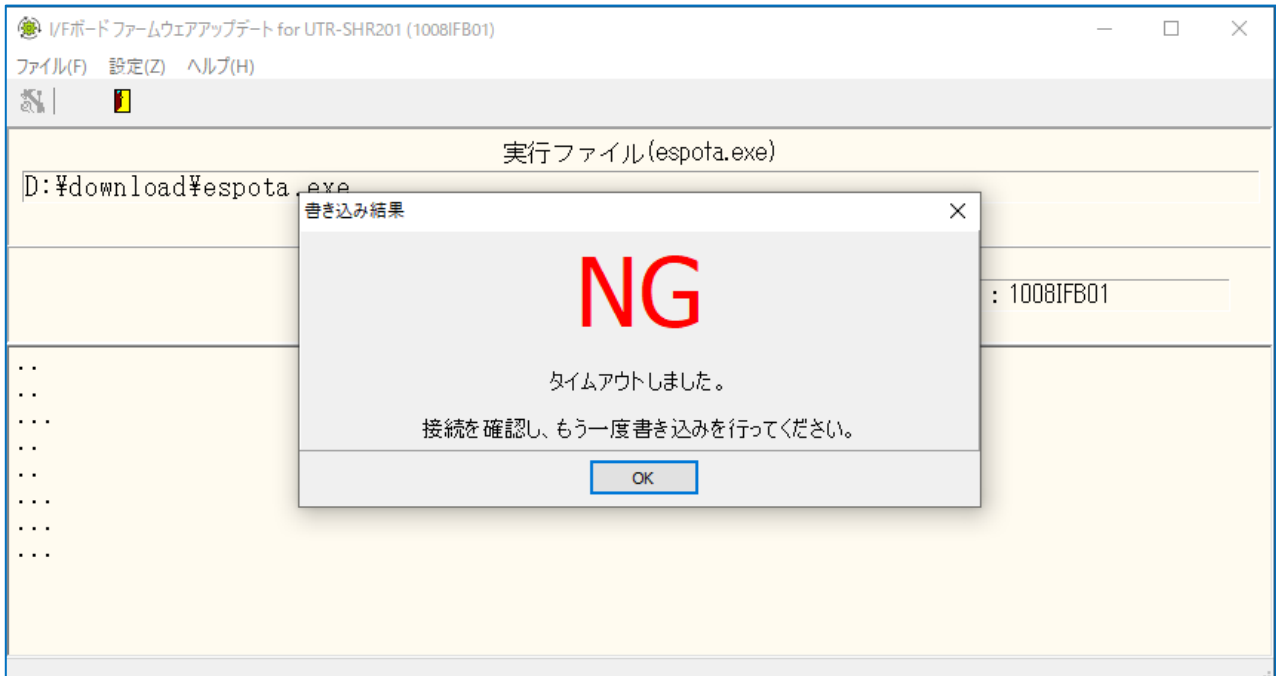
Wi-Fi の通信環境やファイル読み書きのエラーによってはバージョンアップ完了前にタイムアウトしてしまう場合があります。

この場合、以下の画面が表示されます。

タイムアウトでのエラーの場合、「OK」を押した後、ソフトを終了する必要がなく、再度「書き込み開始」を選択できます。
